Einfache und erfolgreiche Adhäsion indirekter Restaurationen am Beispiel von drei klinischen Anwendungen

Visalys® CemCore: Einfach in der Anwendung – vielseitig einsetzbar

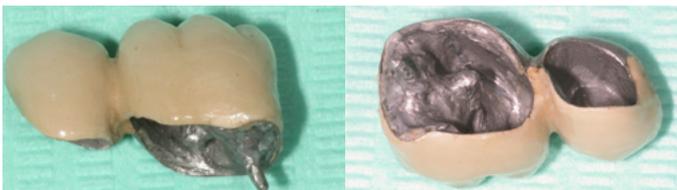
Abb. 1 & 2: Miteinander verblockte Keramikverblendkronen auf den Zähnen 35 und 36

Die Krone auf 36, eine Keramikverblendkrone mit integriertem, relativ kurzen Wurzelstift, war mit der vollständig hohlen Keramikverblendkrone von Zahn 35 verblockt (**Abb. 1 & 2**). Das Parodont war gesund und das Röntgenbild zeigte akzeptable Wurzelkanalbehandlungen ohne jegliche Symptomatik (**Abb. 3**).
