Mit **Visalys**[®] CemCore befestigte keramische CAD-CAM-Kronen auf einem Stumpfaufbau aus **Visalys**[®] CemCore.

Bruchbelastbarkeit nach Langzeitlagerung und TCML

Wissenschaftliche Studie

Universitätsklinikum Regensburg
Poliklinik für Zahnärztliche Prothetik

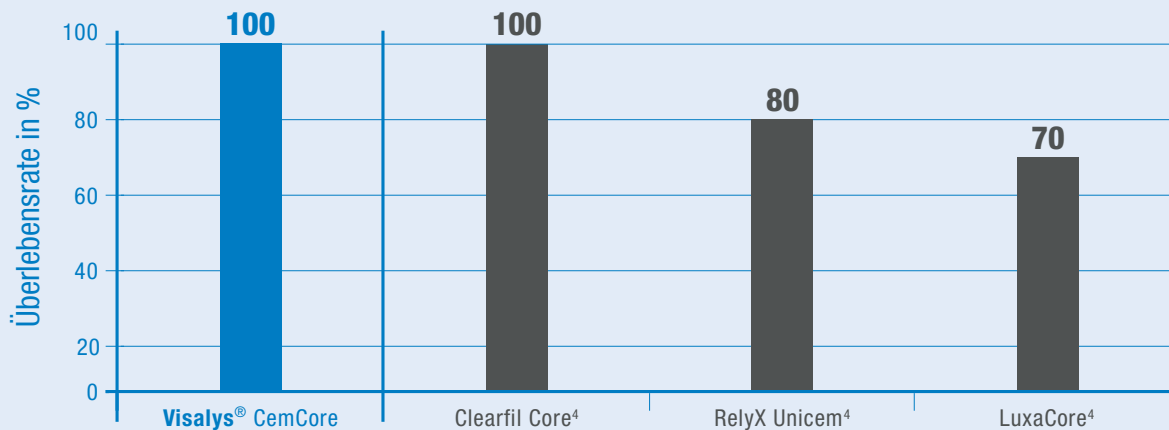
Ergebnisse: Langzeitlagerung und TCML

Visalys[®] CemCore im Vergleich mit Mitbewerber-Produkten aus der Untersuchung von Naumann et al.

Visalys[®] CemCore: simulierte orale Nutzung von 10 Jahren

Clearfil Core, RelyX Unicem, LuxaCore: simulierte orale Nutzung von 5 Jahren

Nach Wasserlagerung und TCML von mit **Visalys**[®] CemCore restaurierten Zähnen wurde kein Debonding oder keine Fraktur/Rissbildung der Krone festgestellt. Die Bruchwerte der Kronen betragen 1531+/-614 N (min: 795 N, max: 2619 N). Frakturmuster waren gekennzeichnet durch eine typische Fraktur der Krone und/oder des Zahns sowie ein Bruch und Debonding der Krone.

- **100%-ige Überlebensrate der mit Visalys[®] CemCore behandelten Zähne nach einer simulierten oralen Nutzung von 10 Jahren**
- Keine Frakturen nach Wasserlagerung oder Temperaturwechsel sowie mechanischer Belastung
- Bruchfestigkeit nach Wasserlagerung + TCML: 1531 N (Durchschnitt) ► über dem kritischen Wert für Bruxismus (ca. 800 N - 1000 N)
- Die simulierte orale Nutzung bei den Produkten Clearfil Core, RelyX Unicem und LuxaCore betrug in der Studie von Naumann sogar nur 5 Jahre. Diese Produkte wurden in diesem Bericht für eine bessere Einordnung der Ergebnisse von **Visalys**[®] CemCore ergänzt.
